## **Laudo de Avaliação Complementar**

### **Ação de Falência**

**Registro n<sup>o</sup> 0034779-13.2012.8.26.0405**

O presente trabalho complementar tem por objetivo avaliar um imóvel constituído pelo Lote 31 da Quadra D da Vila Regina, contendo edificações próprias para funcionamento de um estacionamento, situado na Rua Presidente Castelo Branco, n<sup>o</sup> 129, no Centro de Osasco, com as seguintes descrições:

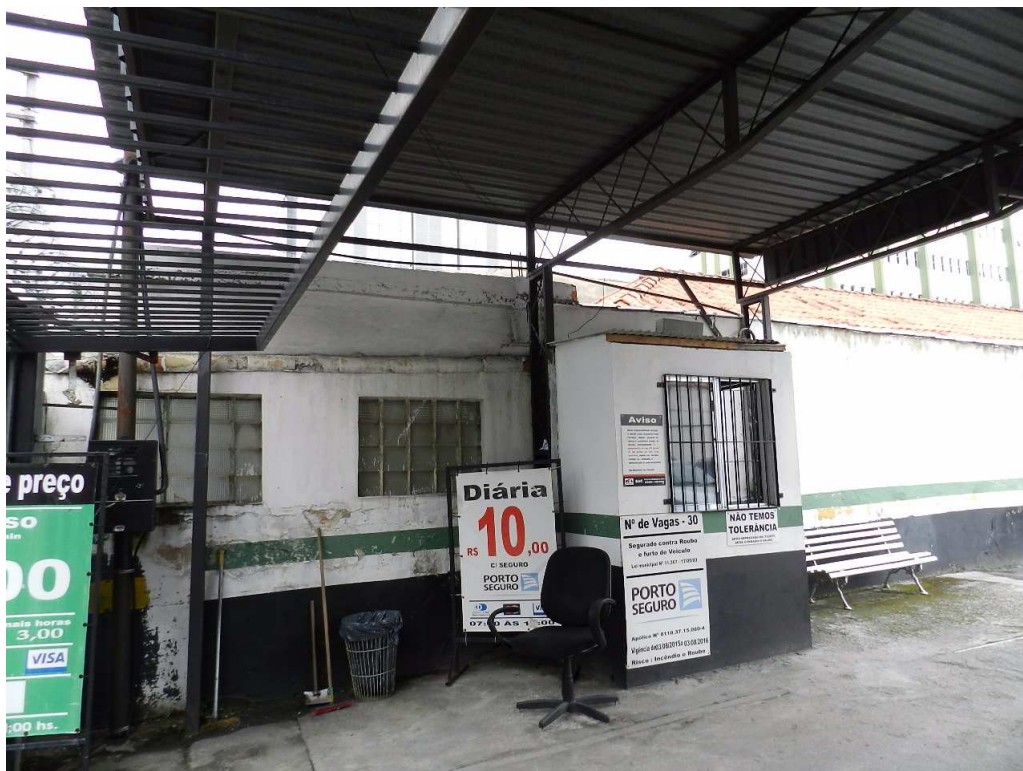
Portão e Cobertura Metálica- estrutura metálica de cantoneiras de aço, cobertura com telhas tipo calhas metálicas, portão tipo automático de levantar de material Metalon, sem motor.

Essa edificação totaliza 60,00m<sup>2</sup>, idade 5 anos e estado de conservação entre nova e regular (b).

**Foto 3-** Vista parcial da cabine, do portão de levantar e da cobertura metálica.

Para o portão e cobertura de Padrão Simples, com idade aparente de 5 anos e estado de conservação entre regular e necessitando reparos simples (d) temos:

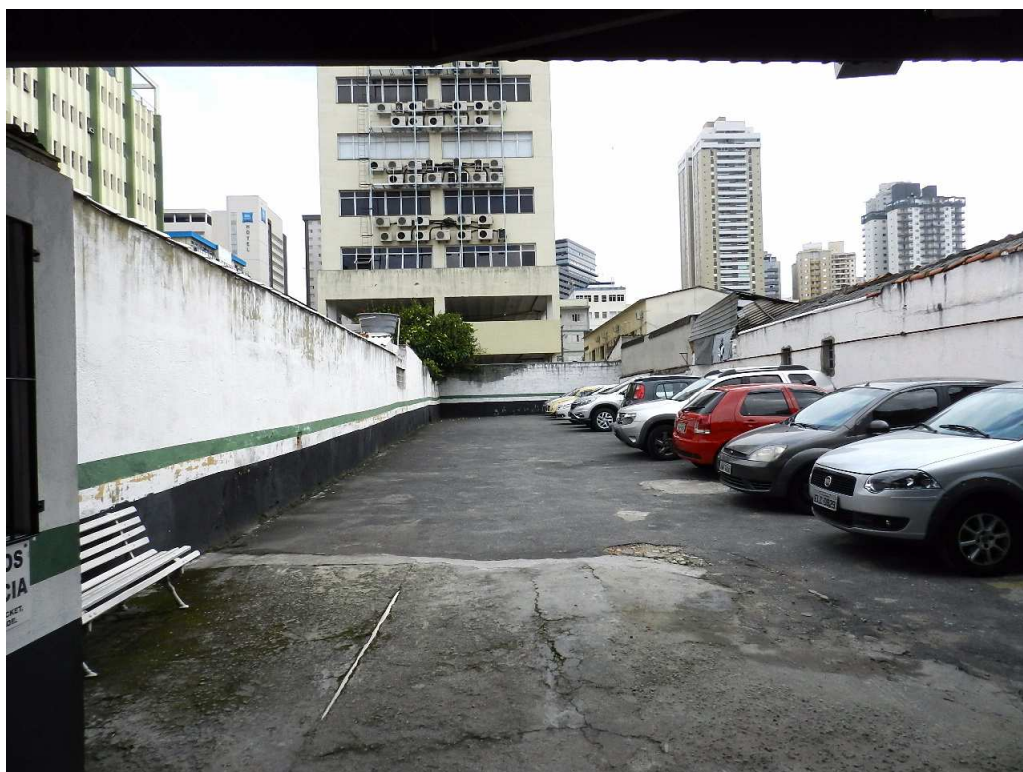
**Foto 4-** Vista atual da fachada do Lote 8, prédio nº 116 da Rua Padre Damaso, Matrícula nº 18.159.
